## E F P 関連製品テクニカルニュース

<b>題名</b>	3803グループ H仕様 パラレル入出力モード 不具合の御連絡			
<b>対象製品</b>	EF3803F-64F、EF3803F-64H、EF3803F-64U、EF3803F-64S、EF3803F-64B	<b>管理番号</b>	A05H24-02	
<b>対象ロット</b>	全ロット	<b>作成日</b>	2005-08-24	<b>Rev.</b> 第2版

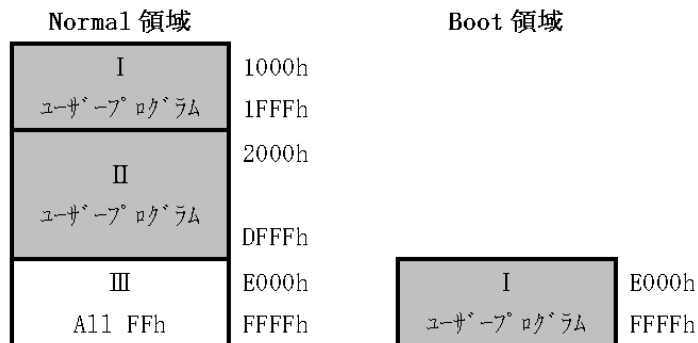
ライタの領域設定は BOOT 領域(E000h ~ FFFFh)ですが、コマンドの実行領域は NORMAL 領域(1000h ~ FFFFh)を示しますので、お互いの領域が重複しない領域(1000h ~ DFFFh)は NORMAL 領域が使用されるのですが重複する領域(E000h ~ FFFFh)は BOOT 領域が使用されてしまい、今回の不具合現象が発生致します。

不具合発生後、E.B.P.V. マクロコマンド等を使用して NORMAL 全領域書き換えを実行すると下記の I 領域が書き換わります。

ライタ制御コントロールソフトウェア WinEfpRE のバージョンアップにて不具合対策可能です。

不具合改修バージョンは WinEfpRE Ver.1.30.05 以上となります。
